## ZAKÁZKA č. 2025-00200

Bytové družstvo Lipecká 1, 3 a 5, Lipecká 382/1, Malešice, 108 00 Praha 10

# PROTOKOL O PROVEDENÍ KONTROLY

Průnik vody do střešní konstrukce a interiéru budovy.

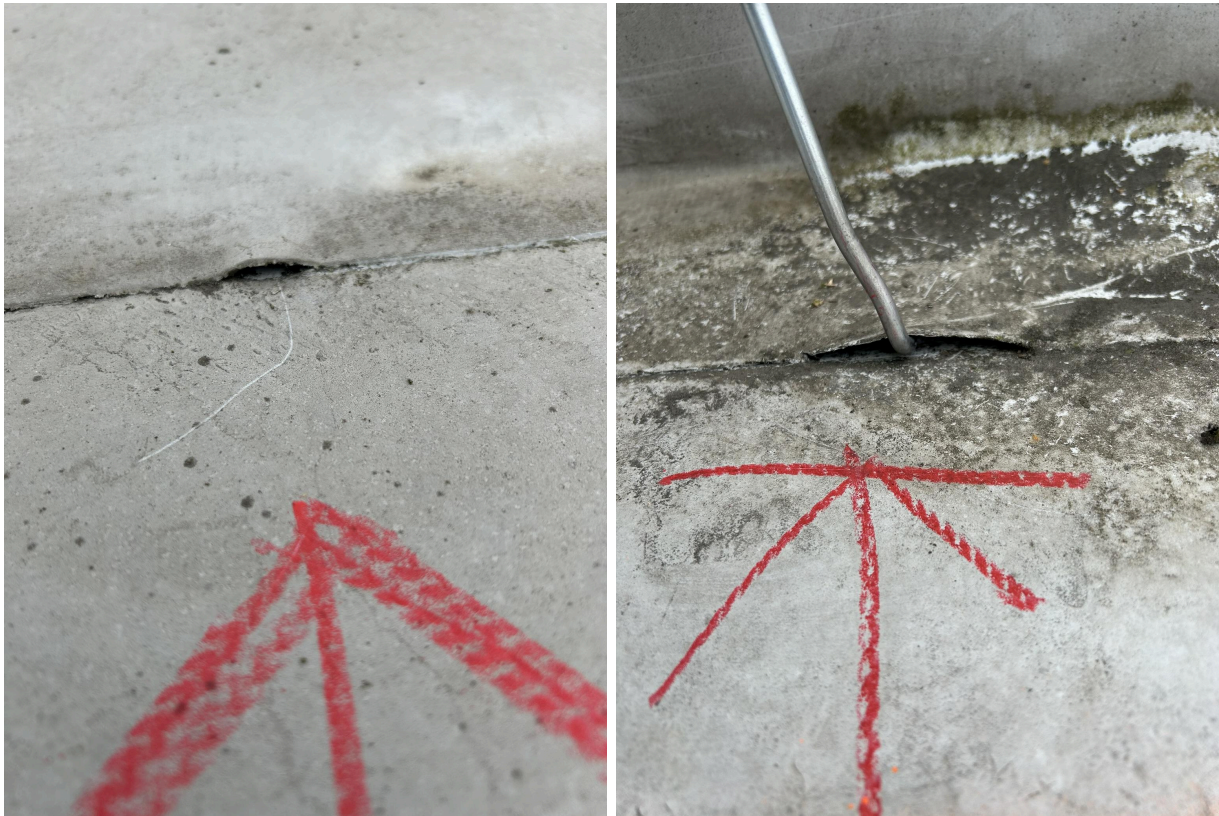
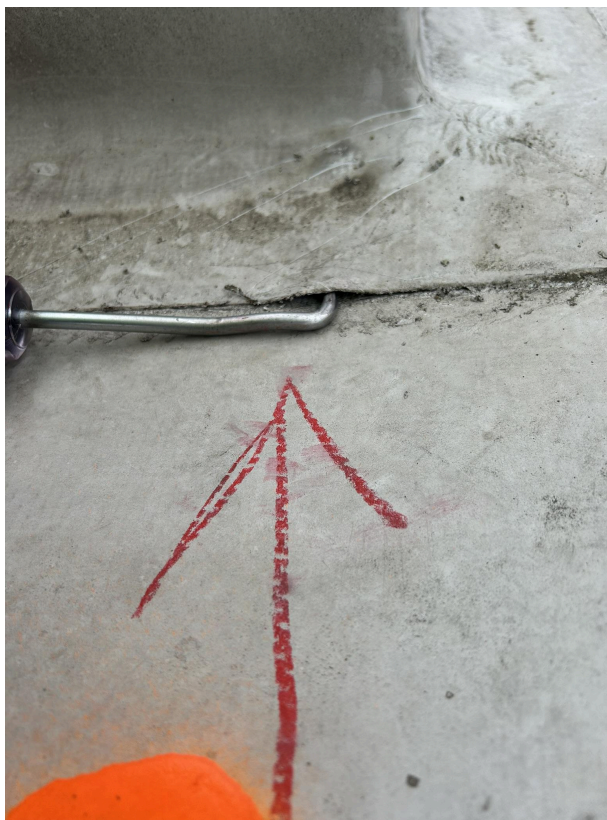
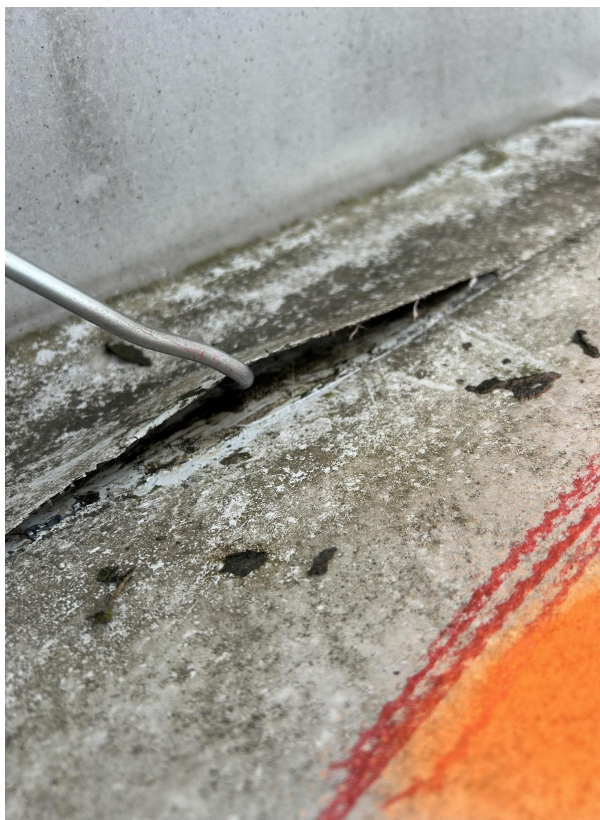
## A. Studený spoj ve svaru (32x)

Studený spoj ve svaru je závažný defekt způsobený nekvalitním svařováním izolačních materiálů, který vzniká při nevhodných podmínkách (nízká teplota, vlhkost, nečistoty) nebo technických problémech svařovacího zařízení. Z dlouhodobého hlediska představuje významné riziko porušení hydroizolační funkce. Řešením je očištění místa, případná aplikace aktivátoru a převaření spoje. Pokud není možné spoj převarit, je nutné použít záplatu ze stejného typu materiálu od stejného výrobce.

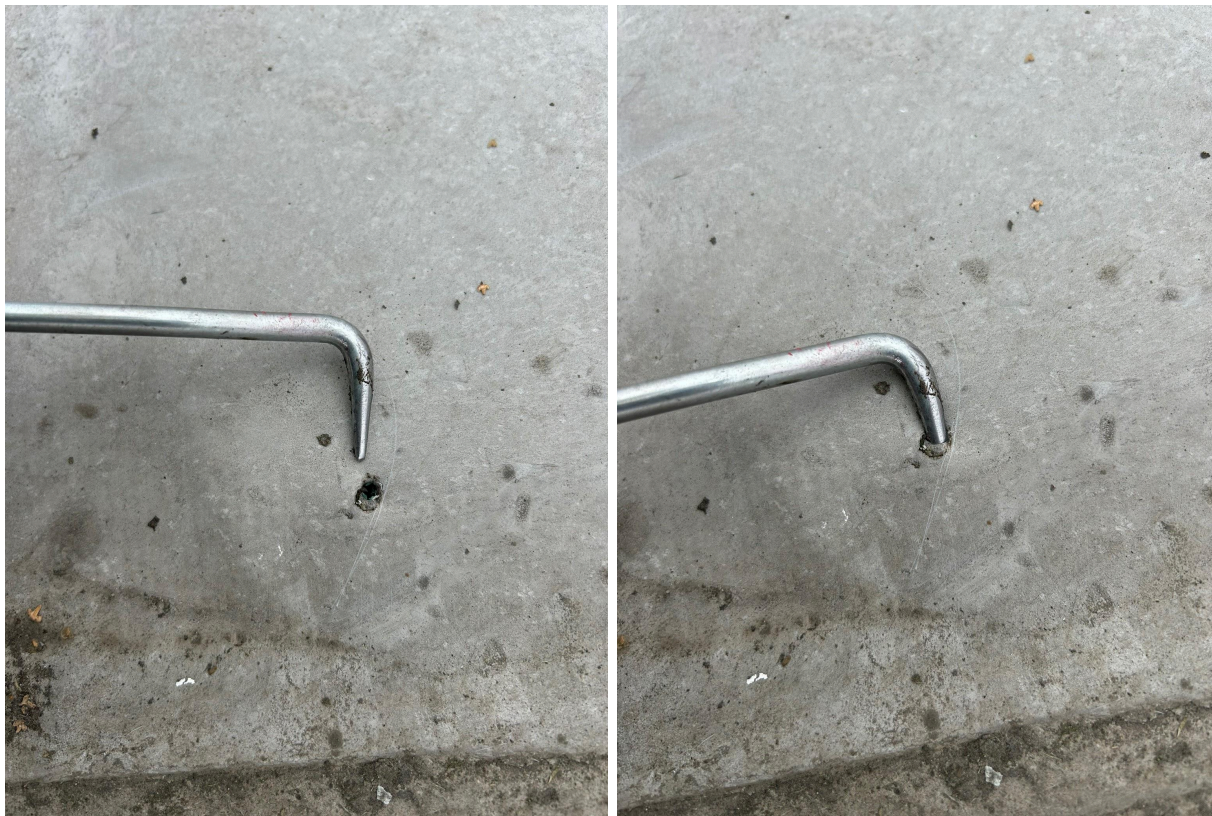
## B. Perforace izolace v ploše (2x)

Perforace hydroizolační vrstvy vznikly pravděpodobně propálením daného místa (například cigaretou, flexou apod.) nebo zaražením cizího tělesa (jako jsou šrouby, nýty, špendlíky atd.). Tento defekt může vést k pronikání vody do stavební konstrukce, což může způsobit vážné problémy, jako je například vlhkost nebo dlouhodobé vnikání vody do stavby. Řešením je použití kruhové záplaty, která spolehlivě utěsní poškozenou oblast a zabrání dalšímu pronikání vody. Důležité je také pravidelně kontrolovat stav hydroizolační vrstvy a provádět preventivní údržbu, aby se předešlo vzniku dalších perforací.

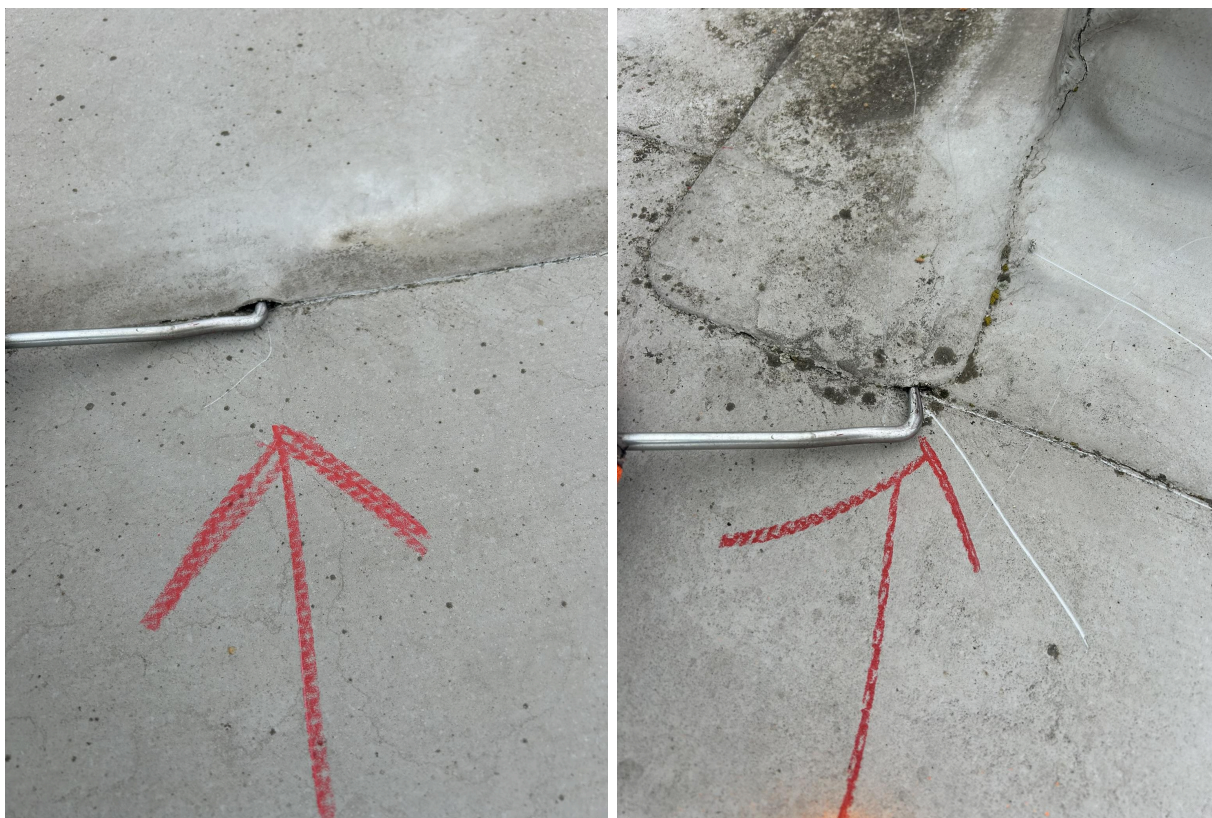
### C. Kapilára ve svaru (5x)

Kapilára ve svaru je mikroskopická trhlinka nebo dutina ve svařené oblasti, která může být způsobena nedostatečně kvalitním provedením izolační práce nebo nevhodnými podmínkami během svařování. Tyto mikroskopické trhlinky slouží jako nenápadné cesty pro dlouhodobé pronikání vody, i když mohou být na první pohled neviditelné. Kapiláry mohou způsobit postupné pronikání vlhkosti do stavební konstrukce a vytváření problémů s kondenzací a plísní. Řešením je použití záplaty.

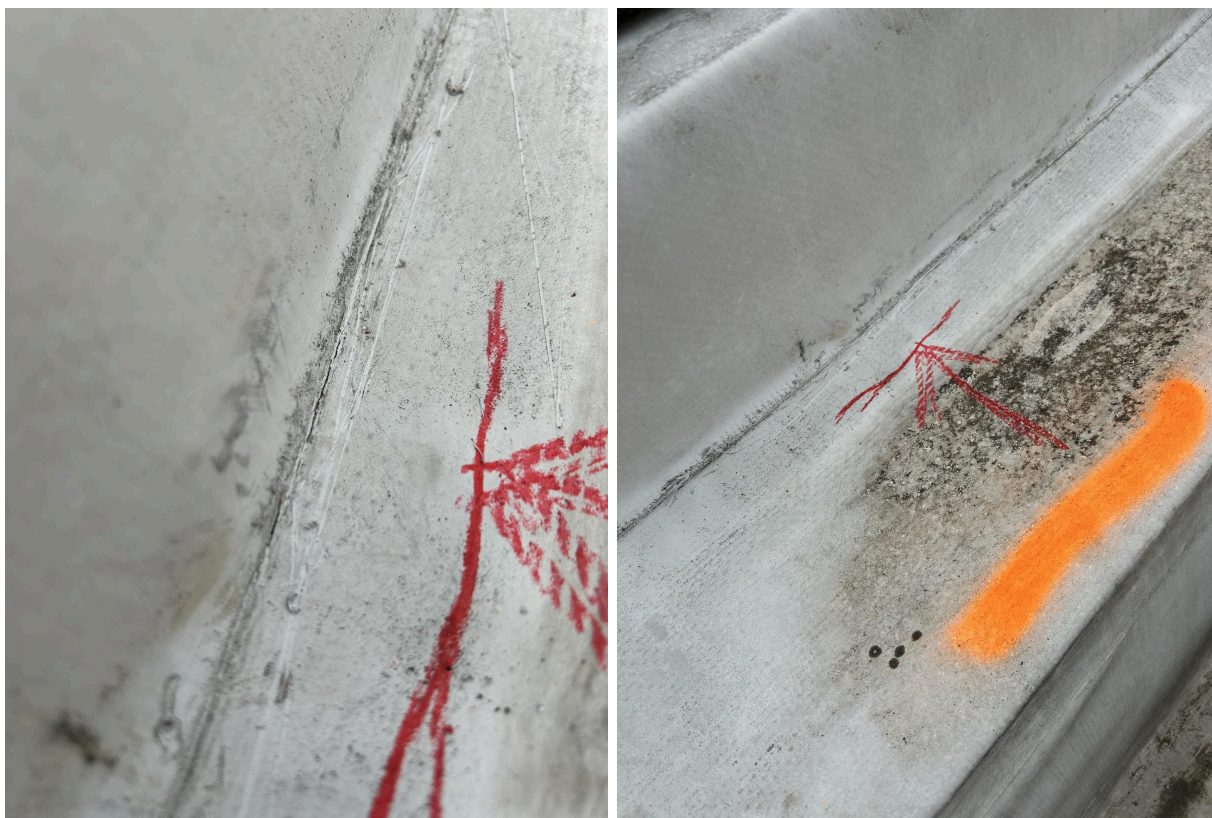
## G. Prasklina v izolaci (1x)

Prasklina v izolaci je fyzická trhlinka nebo rozštěpení v izolačním materiálu. Tyto praskliny mohou vzniknout v důsledku mechanického poškození, působením extrémních teplot, nebo nadměrného zatížení. Zkušenost nám tuto závadu často lokalizuje do oblastí ohybů - vnitřních i vnějších rohů, případně ohybů v oblasti atiky a opracovaných střešních prvků. Praskliny jsou vážným problémem, protože umožňují vodě pronikat do izolační vrstvy a stavební konstrukce. Dlouhodobá expozice vlhkosti vede k degradaci materiálu tepelné izolace a dalších problémů ve střeše. Řešením je použití správné záplaty na daném místě, případně využitím daných tvarovek pro detailní opravy.

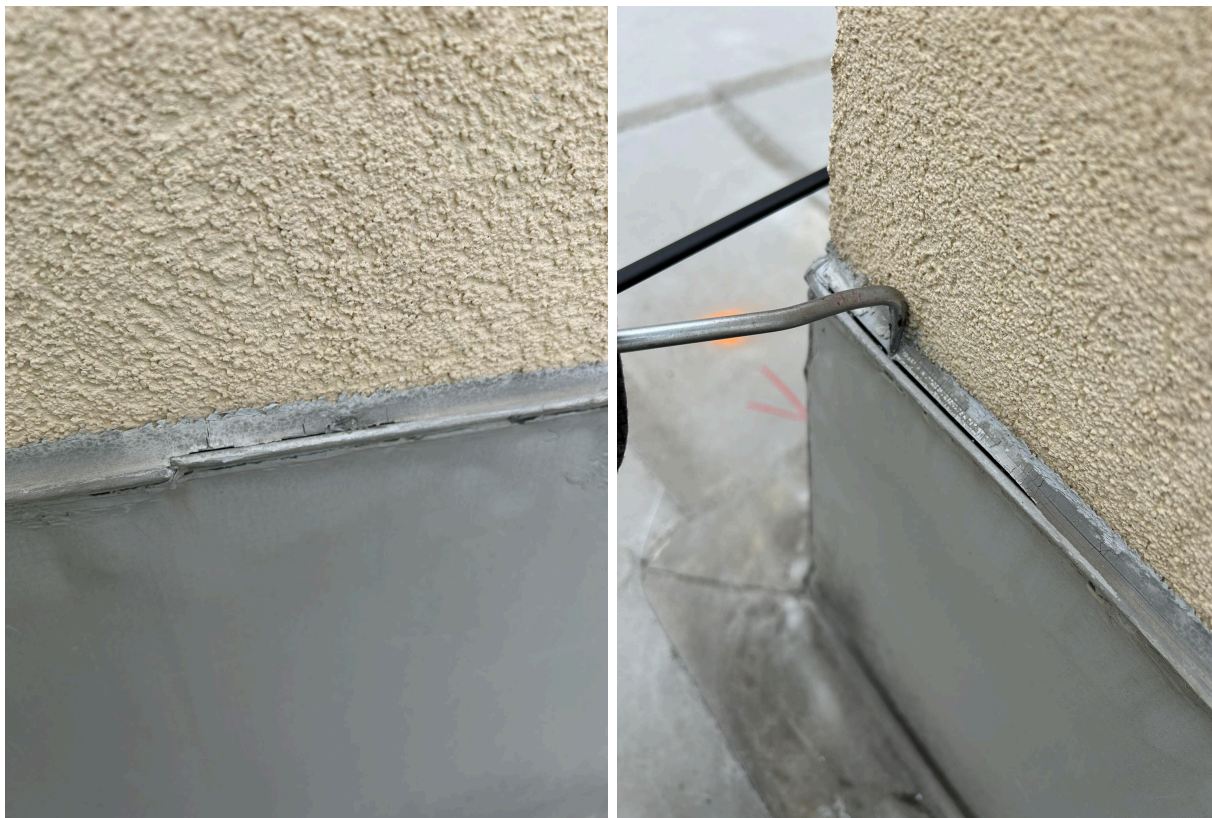
## K. Defekty těsnících tmelů (špatné provedení/degradace/chybějící) (3x)

Nesprávně aplikovaný, zdegradovaný nebo chybějící tmel: Tento defekt je spojen buď s neodborným použitím speciálního tmelu u spojů a spojovaných míst mezi jednotlivými materiály a prvky, jeho úplnou absencí, nebo degradací stávajícího tmelu vlivem UV záření a povětrnostních podmínek. Tento nedostatek může vést k dlouhodobému pronikání vody do stavební konstrukce a může způsobit případné problémy s vlhkostí a vodou ve střešním plášti. Řešením je v případě špatné aplikace či degradovaného tmelu odstranění původního tmelu a správná aplikace nového, v případě chybějícího tmelu pak jeho odborné doplnění.

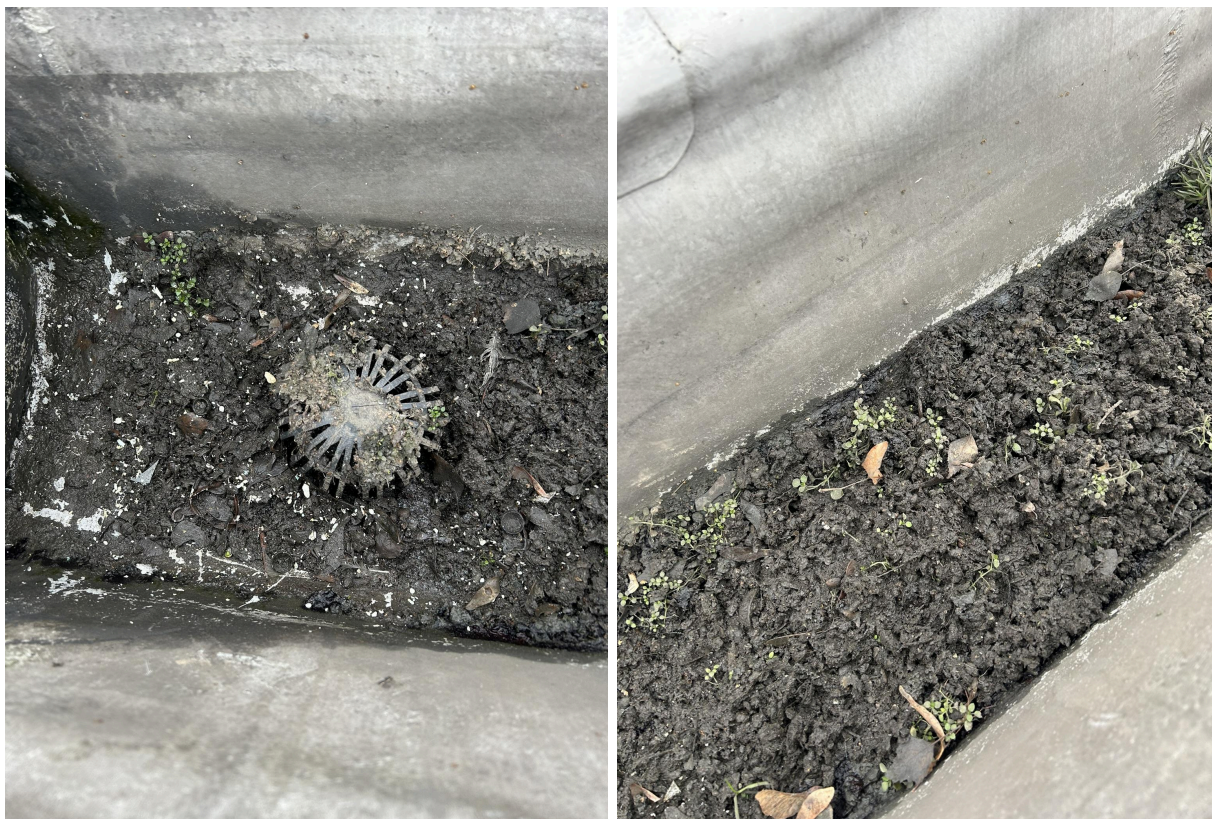
## Q. Zanesené odtokové prvky (1x)

Zanesené odtokové prvky mohou mít vážné důsledky pro celkovou funkčnost a životnost střechy. Nahromadění listí, nečistot a dalších materiálů může bránit volnému průtoku vody, což vede ke stagnaci vody na střeše. Tato stojící voda může způsobit zatékání do konstrukce, poškození izolace a vznik plísní. Navíc může dojít k přetížení střešní konstrukce, což zvyšuje riziko poškození střechy. Pravidelná údržba a čištění odtokových prvků jsou klíčové pro prevenci těchto problémů a zajištění dlouhodobé ochrany střechy.

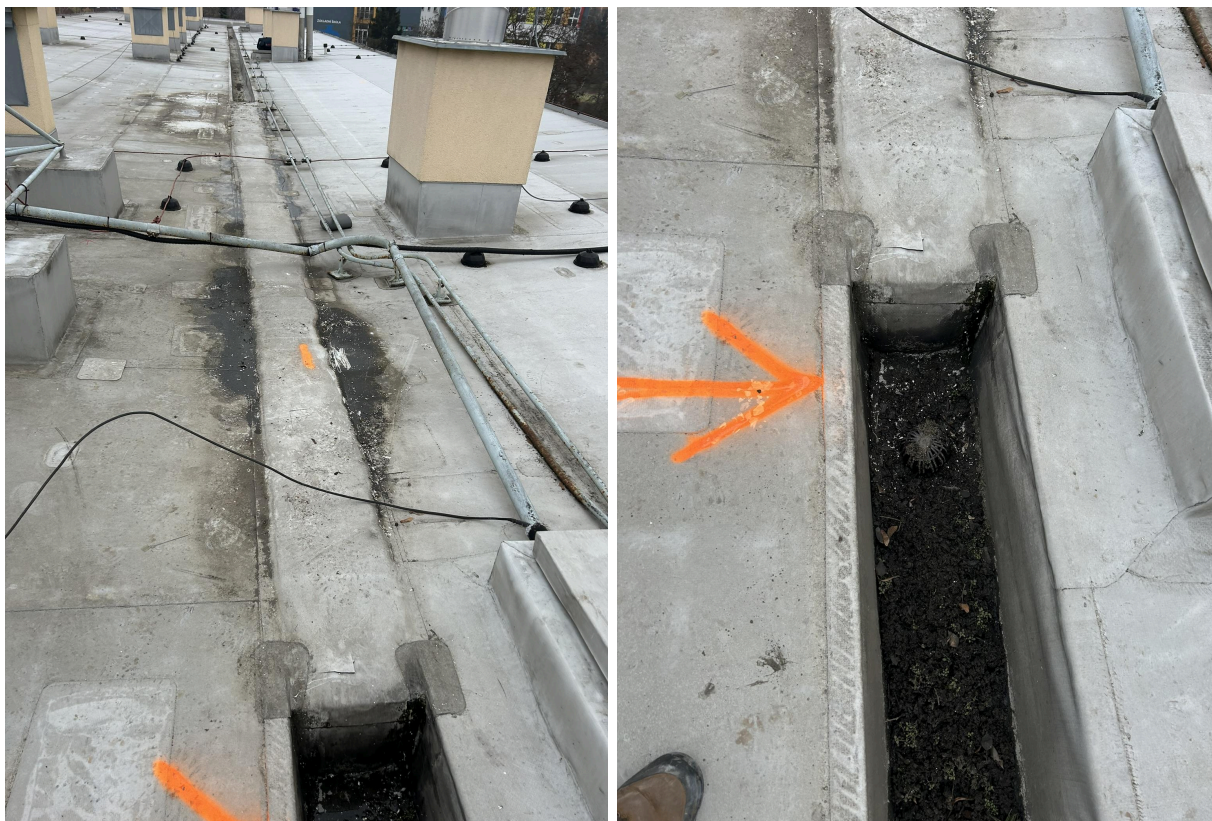
## X. Střešní úžlabí (1x)

Ve střešním úžlabí, který vede středem střechy, bylo zjištěno problémové místo, kde je úžlabí přerušeno a vyplněno polystyrenem překrytým hydroizolací. Toto místo je netěsné a polystyren je nasáklý vodou, jak dokládá pořízený záznam viz složka - (Střešní úžlabí - video).

Pokud tato úprava plní nějakou specifickou funkci, která nám není známa, je potřeba:

Provést rekonstrukci stávajícího řešení - vyměnit nasáklý polystyren a správně opracovat hydroizolaci.

V případě, že je tato část nežádoucí -

Kompletně zrušit tuto úpravu a obnovit standardní funkci odvodňovacího žlabu.
